I fontanili del SIC "Monti Simbruini" IT7110207

Premessa

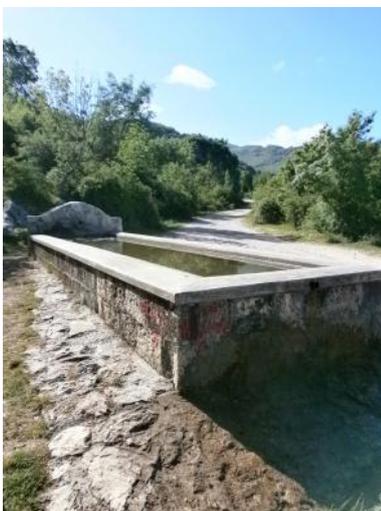
Descrizione: è costituito da un'unica vasca, in pietra squadrata e cemento con soglia in cemento, contornata da un pavimento costituito dagli stessi materiali. L'acqua fuoriesce da una cannella in ferro posta al fianco di un altro foro presente al centro del lato corto a monte. E' alimentato da un bottino posto qualche decina di metri più a monte (Fonte Lubro). La vegetazione acquatica è scarsa e costituita da muschi e alghe; il substrato è costituito da detrito vegetale e terrigeno.

Stato di conservazione (scarso, sufficiente, buono, ottimo): Ottimo

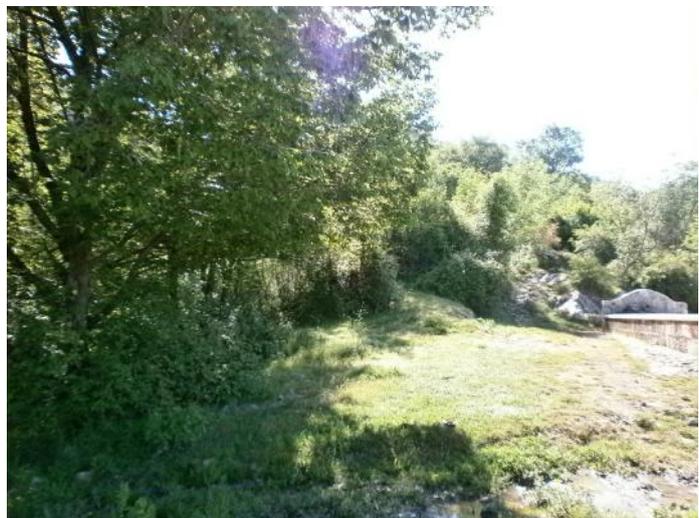
Foto: Renato Petroni

Dimensioni (cm): 800x200x70

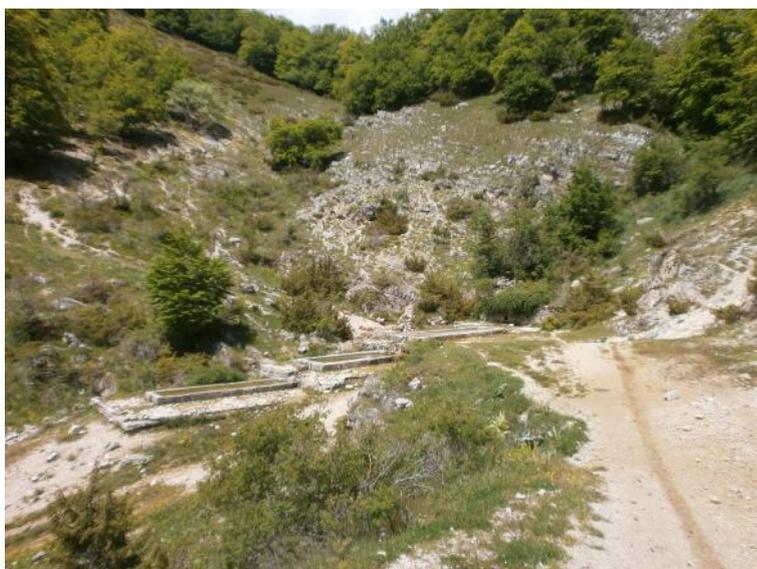
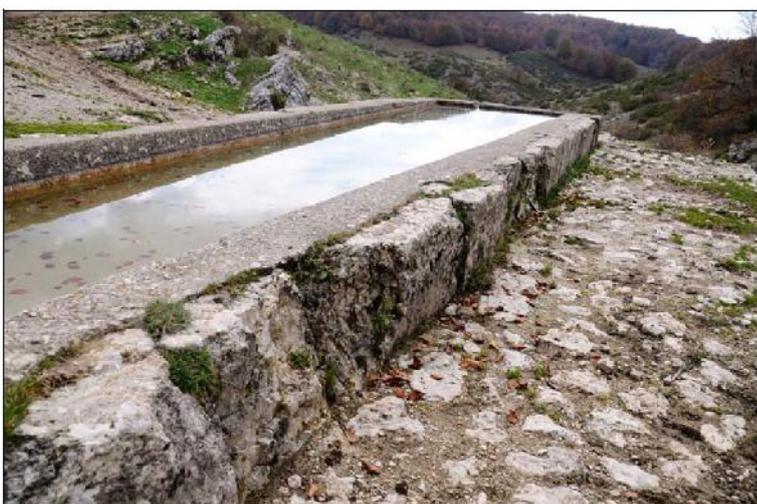
Foto: Renato Petroni

Dimensioni (cm): 1° vasca 900x200x40, 2° vasca 900x200x40, 3° vasca 900x150x40

Descrizione: è un fontanile in pietra e cemento costituito da tre vasche poste su tre livelli differenti. L'acqua che alimenta il fontanile fuoriesce da un bottino in pietra e cemento, che contiene la sorgente, attraverso due aperture una al centro del bottino e una posta lateralmente. L'apertura al centro alimenta la prima vasca, mentre l'acqua che esce da quella laterale arriva direttamente alla seconda vasca. Il livello dell'acqua è basso nella prima vasca mentre risulta più alto nella seconda e nella terza. Dal lato opposto del bottino fuoriesce un tubo in plastica che

scende verso valle, seguendo il percorso di un piccolo ruscello alimentato dalla sorgente, fino a raggiungere Fonte Grascitone. La vegetazione acquatica è assente nella prima vasca e scarsa nella seconda e nella terza, con presenza di muschi e alghe; il substrato è costituito nella prima e nella terza vasca da pietre e materiale terrigeno mentre nella seconda si ritrova anche materiale di origine vegetale.

Stato di conservazione (scarso, sufficiente, buono, ottimo): Scarso. Nella prima vasca il livello è basso poiché il flusso in entrata è deviato sul lato sinistro del fontanile da alcune pietre e da accumuli di materiale terrigeno.

Interventi da attuare per il ripristino od il mantenimento della funzionalità ecologica: il sito è già nel complesso adatto a ospitare popolazioni anfibie, sia per le caratteristiche ambientali in cui è inserito sia per la forma e la struttura delle vasche di raccolta dell'acqua. Tuttavia, rimangono da verificare le cause che determinano la riduzione dell'apporto idrico e definire successivamente gli interventi da attuare. In tal senso è opportuno indagare sulle connessioni idriche con "Fonte della Maddalena" posta a monte di questo sito che potrebbe captare le acque a esso destinate.

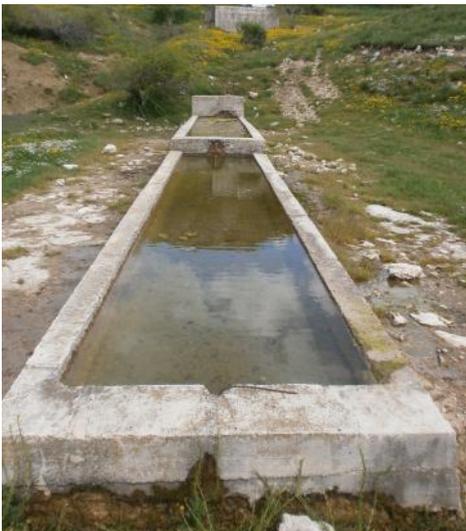
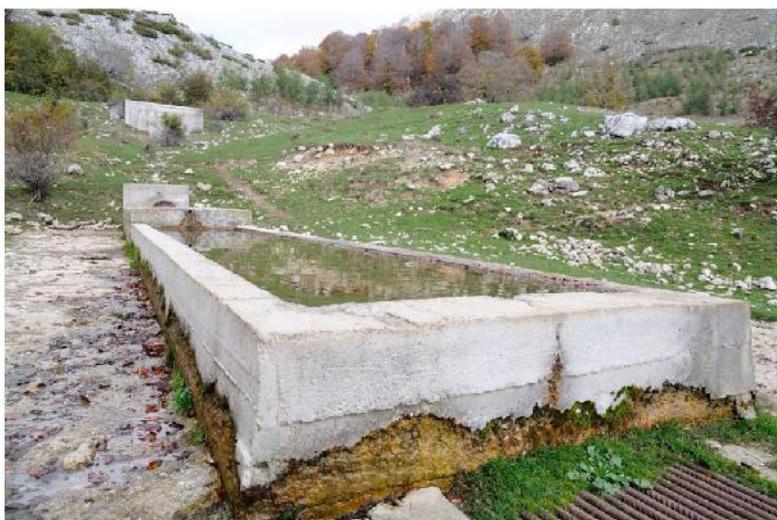
Descrizione: è costituito da una doppia vasca in cemento su due livelli differenti. La prima è alimentata da una cannella in ferro che fuoriesce dal centro di un muretto in cemento, mentre la seconda è alimentata da una cannella che fuoriesce dalla prima vasca. Il fontanile è alimentato da un bottino situato pochi metri più a monte. La vegetazione acquatica è abbondante nella prima vasca (con abbondante presenza di alghe) mentre è scarsa nella seconda (sola presenza di muschio sulle pareti interne); il substrato è costituito da materiale vegetale e terrigeno. Le pareti risultano verticali e con poca rugosità, rappresentando un elemento di ostacolo al flusso migratorio di eventuali anfibi. Inoltre, nella parte posta più a valle è presente un pozzetto con griglia metallica per la raccolta delle acque che permette l'ingresso a caduta di eventuale fauna ma non la sua fuoriuscita. Da segnalare è l'assenza di elementi per la fuoriuscita del "troppo pieno".

Stato di conservazione (scarso, sufficiente, buono, ottimo): Sufficiente

Interventi da attuare per il ripristino od il mantenimento della funzionalità ecologica: il sito è già nel complesso adatto ad ospitare popolazioni anfibe, sia per le caratteristiche ambientali in cui è inserito sia per la forma e la struttura delle vasche di raccolta dell'acqua. Tuttavia, al fine di agevolare i movimenti degli anfibi e consentirne la colonizzazione stabile è necessario il :

- 1) Rifacimento delle pareti esterne della vasca con pendenza di circa 70° e con rivestimento in pietra per almeno il 60% della loro estensione.
- 2) Rimozione del pozzetto e sostituzione con la realizzazione di un canale di scolo seminaturale.
- 3) Realizzazione di una o più vasche seminaturali (della superficie 2-3 m², con profondità variabile e 40-50 cm di valore massimo) per la raccolta delle acque di rilascio della sorgente per permettere la creazione di ambienti acquatici idonei alla riproduzione di anfibi.

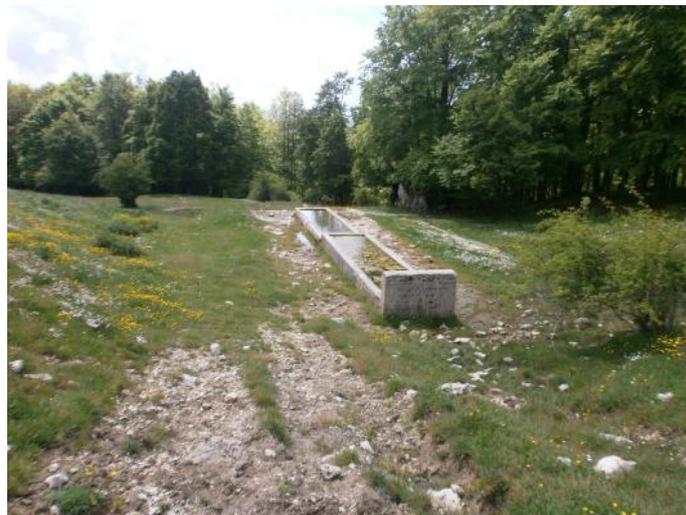
Foto: Renato Petroni

Dimensioni (cm): 1° vasca 1200x150x50 2° vasca 900x150x50

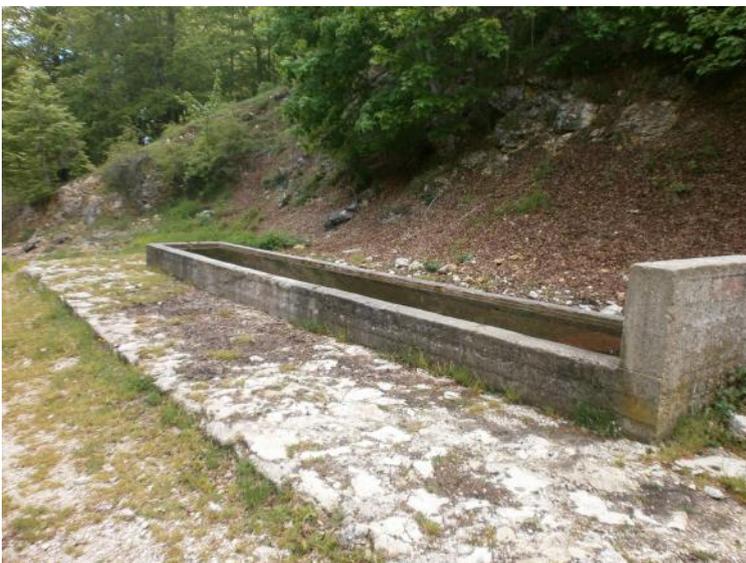
Foto: Renato Petroni

Dimensioni (cm): 1200x150x50

Descrizione: è costituito da un'unica vasca in cemento circondata da un pavimento, in pietre e cemento, rialzato. Uno dei due lati lunghi presenta segni di degrado. L'acqua fuoriesce da una cannella in ferro posta al centro di un muretto di cemento su uno dei due lati corti. Al momento del sopralluogo non c'era fuoriuscita d'acqua e la vasca non era completamente piena. La vegetazione acquatica è praticamente assente e il substrato è costituito da materiale terrigeno e da foglie.

Stato di conservazione (scarso, sufficiente, buono, ottimo): scarso

Interventi da attuare per il ripristino od il mantenimento della funzionalità ecologica: il sito è già nel complesso adatto ad ospitare popolazioni anfibie, sia per le caratteristiche ambientali in cui è inserito sia per la forma e la struttura delle vasche di raccolta dell'acqua. Tuttavia, al fine di agevolare i movimenti degli anfibie e consentire la colonizzazione stabile del sito è necessario il :

- 1) Rifacimento delle pareti esterne della vasca con rivestimento in pietra e inclinazione di circa 70° per almeno il 60% della loro estensione.
- 2) Rimozione del pozzetto e sostituzione con la realizzazione di un canale di scolo seminaturale.

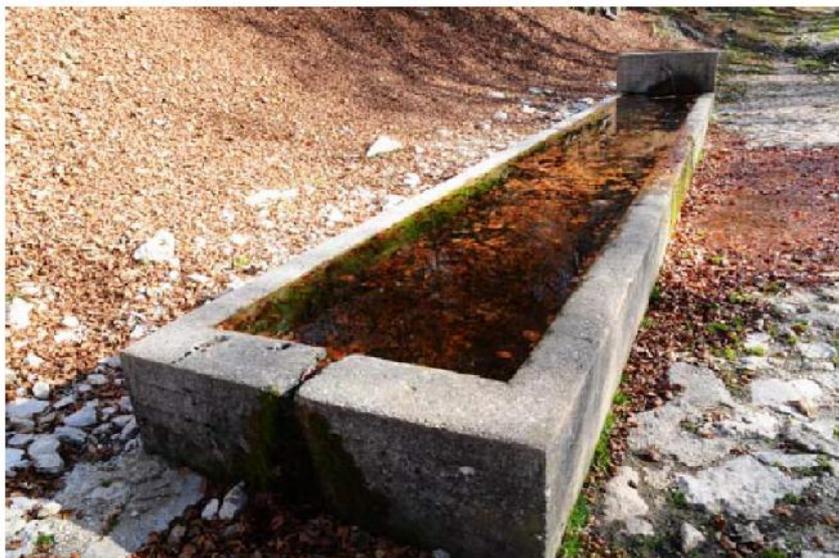
Foto: Marco Carafa

Descrizione: Il sito è costituito da una unica vasca di raccolta in cemento con pareti verticali senza strutture per la fuoriuscita dell'acqua e con un pozzetto di raccolta all'estremità posta a valle dotata di griglia metallica.

Stato di conservazione (scarso, sufficiente, buono, ottimo): sufficiente

Interventi da attuare per il ripristino od il mantenimento della funzionalità ecologica: il sito è già nel complesso adatto ad ospitare popolazioni anfibie, sia per le caratteristiche ambientali in cui è inserito sia per la forma e la struttura delle vasche di raccolta dell'acqua. Tuttavia, al fine di agevolare i movimenti degli anfibie e consentire la colonizzazione stabile del sito è necessario il :

- 1) Rifacimento delle pareti esterne della vasca con rivestimento in pietra e inclinazione di circa 70° per almeno il 60% della loro estensione.
- 2) Rimozione del pozzetto e sostituzione con la realizzazione di un canale di scolo seminaturale.

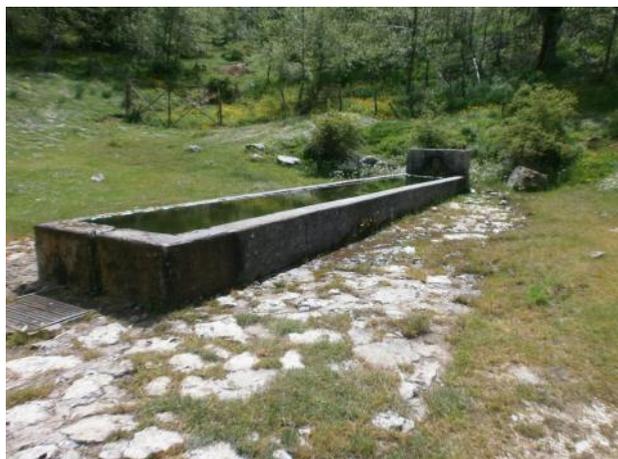
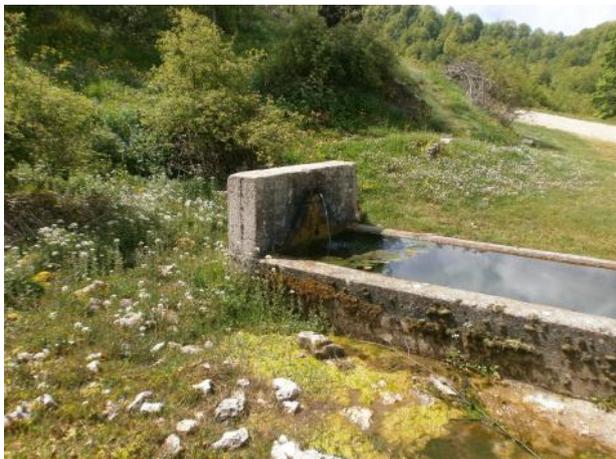
Foto: Renato Petroni

Dimensioni (cm): 1300x150x50

Descrizione: l'opera è costituito da un'unica vasca alimentata attraverso una cannella in ferro che fuoriesce da un muretto in cemento. La vegetazione acquatica è costituita da muschi (sulle pareti della vasca) e alghe; il substrato è formato da materiale terrigeno e vegetale.

Stato di conservazione (scarso, sufficiente, buono, ottimo): sufficiente

Interventi da attuare per il ripristino od il mantenimento della funzionalità ecologica: il sito è già nel complesso adatto ad ospitare popolazioni anfibie, sia per le caratteristiche ambientali in cui è inserito sia per la forma e la struttura delle vasche di raccolta dell'acqua. Tuttavia, al fine di agevolare i movimenti degli anfibi e consentire la colonizzazione stabile del sito è necessario il :

- 1) Rifacimento delle pareti esterne della vasca con rivestimento in pietra e inclinazione di circa 70° per almeno il 60% della loro estensione.
- 2) Rimozione del pozzetto e sostituzione con la realizzazione di un canale di scolo seminaturale.

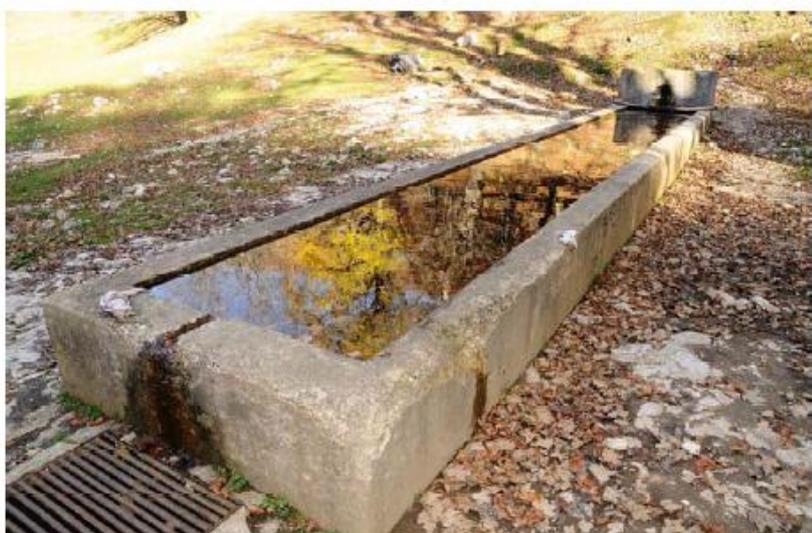
Foto: Marco Carafa

Dimensioni (cm): 1500x150x50

Descrizione: è costituito da un'unica vasca in cemento circondata da una pavimento, in pietre e cemento, rialzato rispetto al piano di campagna. L'acqua fuoriesce da una cannella in ferro posta al centro di un muretto su uno dei due lati corti. La vegetazione acquatica è molto abbondante e costituita da alghe; il substrato è costituito da detrito vegetale e terrigeno.

Stato di conservazione (scarso, sufficiente, buono, ottimo): sufficiente

Interventi da attuare per il ripristino od il mantenimento della funzionalità ecologica: la fonte dei Frati presenta aspetti di natura strutturale che la rendono inospitale alla batracofauna. Pertanto si rende necessario il

il sito è già nel complesso adatto ad ospitare popolazioni anfibie, sia per le caratteristiche ambientali in cui è inserito sia per la forma e la struttura delle vasche di raccolta dell'acqua. Tuttavia, al fine di agevolare i movimenti degli anfibi e consentire la colonizzazione stabile del sito è necessario:

- 1) il rifacimento delle pareti esterne della vasca con rivestimento in pietra e inclinazione di circa 70° per almeno il 60% della loro estensione.
- 2) la rimozione del pozzetto e sostituzione con la realizzazione di un canale di scolo seminaturale.

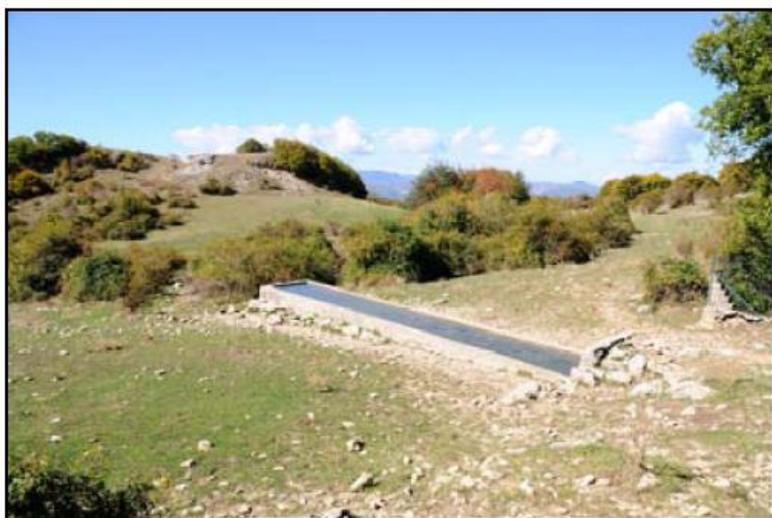
Foto: Marco Carafa

Descrizione: il fontanile è posto immediatamente a valle della captazione della sorgente ed è provvisto di un'unica lunga vasca di raccolta con pareti verticali ma molto basse nella parte a monte e provviste di m assi addossati che permettono gli spostamenti da e verso l'ambiente acquatico.

Stato di conservazione (scarso, sufficiente, buono, ottimo): sufficiente

Note: proprio in virtù della buona funzionalità ecologica del fontanile resa possibile dalla struttura della vasca il sito è popolato da *Triturus carnifex*

Interventi da attuare per il ripristino od il mantenimento della funzionalità ecologica: il sito è già occupato stabilmente da una popolazione di tritone crestato, ed è dunque adatto ad ospitare popolazioni anfibie, sia per le caratteristiche ambientali in cui è inserito sia per la forma e la struttura delle vasche di raccolta dell'acqua. Tuttavia, al fine di agevolare i movimenti degli anfibie e consentirne la colonizzazione da parte di altre specie è necessario il rifacimento delle pareti esterne della vasca che non devono avere una pendenza superiore ai 70° per almeno il 60% della loro estensione.

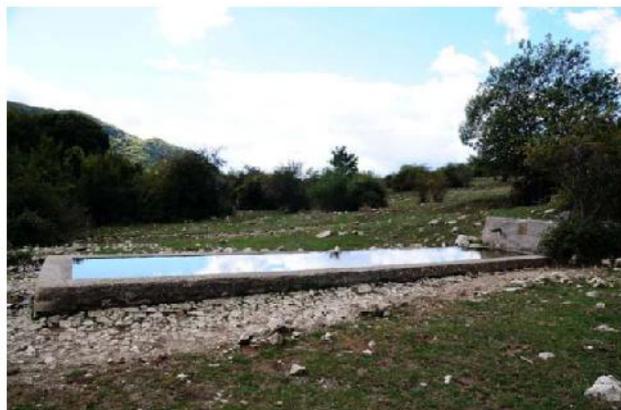
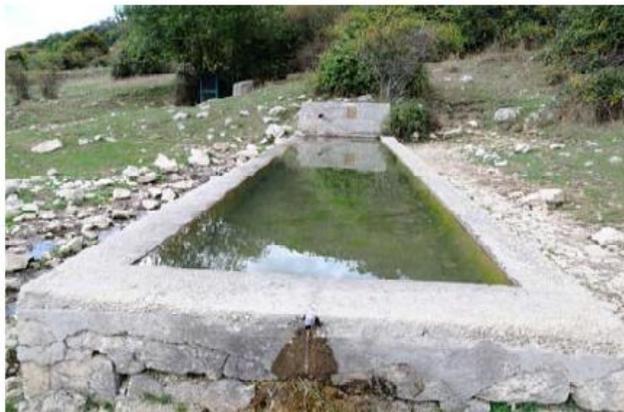
Foto: Marco Carafa

Dimensioni (cm): 1800x200x50

Descrizione: l'opera è costituito da un'unica vasca in cemento. L'acqua esce da una cannella posta sul lato corto a monte (verso il bottino che lo alimenta). E' alimentato da un bottino circondato dalla vegetazione e provvisto di recinzione posto qualche metro più a monte. La vegetazione acquatica è abbastanza abbondante e costituita da muschi e alghe; il substrato è costituito da detrito vegetale e terrigeno.

Stato di conservazione (scarso, sufficiente, buono, ottimo): Buono

Interventi da attuare per il ripristino od il mantenimento della funzionalità ecologica: il sito è già nel complesso adatto ad ospitare popolazioni anfibie, sia per le caratteristiche ambientali in cui è inserito sia per la forma e la struttura delle vasche di raccolta dell'acqua. Tuttavia, al fine di agevolare i movimenti degli anfibie e consentirne la colonizzazione stabile del sito è necessario il :

- 1) Rifacimento delle pareti esterne della vasca che non devono avere una pendenza superiore ai 70° per almeno il 60% della loro estensione.
- 2) Rimozione della tubazione in pvc e ripristino della funzionalità delle strutture di immissione dell'acqua.

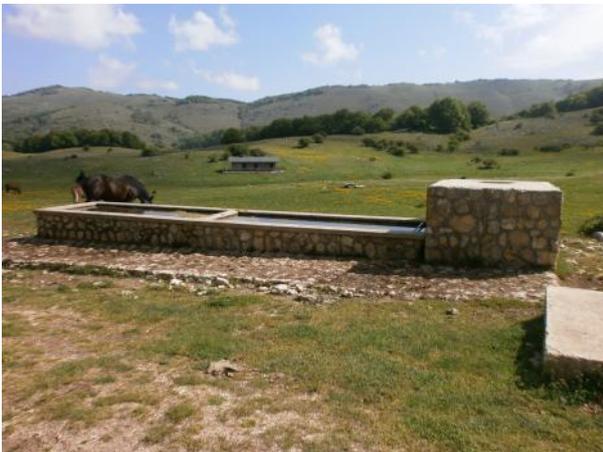
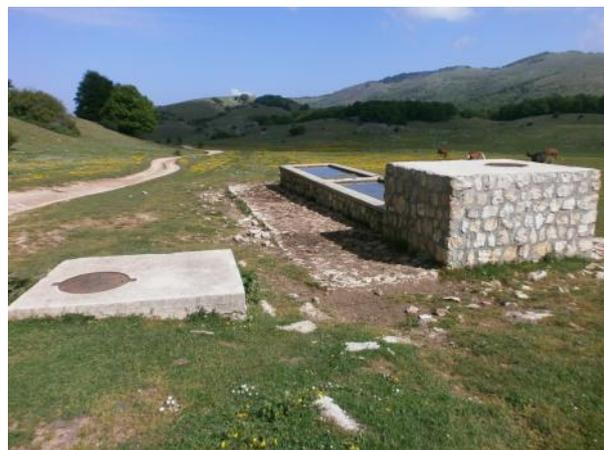
Foto: Renato Petroni

Dimensioni (cm): 1300x180x70

Descrizione: è costituito da due vasche in pietra e cemento con soglia in cemento poste sullo stesso livello. Attorno è presente un pavimento in pietra e cemento. Il flusso in entrata dell'acqua è regolato da un rubinetto che fuoriesce da una cisterna di accumulo (provvista di pozzetto di ispezione) posta su uno dei due lati corti del fontanile (costruita con gli stessi materiali del fontanile). Accanto al fontanile è presente un manufatto in cemento con pozzetto di ispezione. La vegetazione acquatica è scarsa e costituita da muschi (sulle pareti interne delle due vasche) e alghe (presenti quasi esclusivamente nella seconda vasca). Il substrato è costituito da materiale terrigeno e vegetale.

Stato di conservazione (scarso, sufficiente, buono, ottimo): Ottimo

Note: si riscontrano segni di degrado del cotico erboso nelle immediate vicinanze del fontanile.

Interventi da attuare per il ripristino od il mantenimento della funzionalità ecologica: il sito è presenta forti ostacoli agli spostamenti degli anfibi; per migliorarne l'idoneità e renderlo potenzialmente utilizzabile per le attività riproduttive è indispensabile:

- 1) Eliminare il bordo in cemento delle vasche.
- 2) Realizzare pareti con pendenza della parte esterna di circa 70°.

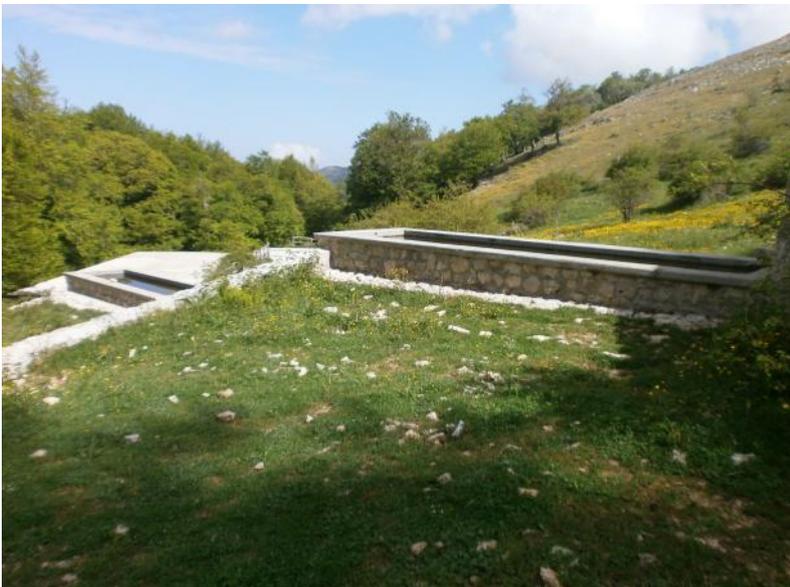
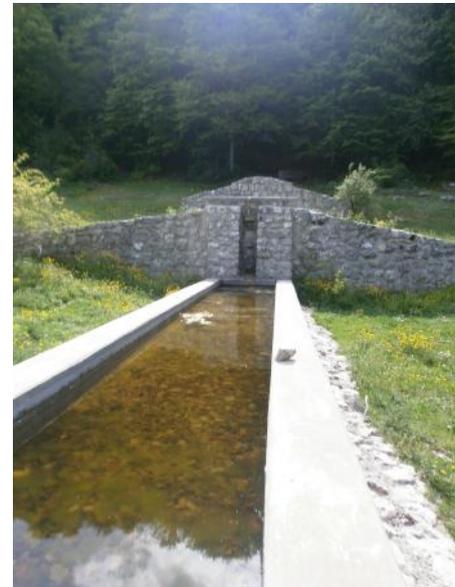
Foto: Renato Petroni

Dimensioni (cm): 1° vasca 800x200x60 2° vasca 1200x200x60

Descrizione: il fontanile è costituito da due vasche in pietra e cemento con soglia in cemento, poste su due livelli differenti; la prima è alimentata attraverso un foro presente in un muro di spinta in pietra e cemento mentre la seconda, posta circa tre metri più in basso è alimentata da una cannella in ferro che fuoriesce dalla prima vasca. Il manufatto è alimentato da una sorgente posta qualche decina di metri più a monte. Intorno alle due vasche è presente un pavimento in pietra e cemento. La vegetazione acquatica è scarsa e costituita essenzialmente da muschi nella prima vasca, ai quali si aggiungono alghe nella seconda vasca; il substrato è costituito da materiale terrigeno, pietre e materiale vegetale.

Stato di conservazione (scarso, sufficiente, buono, ottimo): **Ottimo**

Interventi da attuare per il ripristino od il mantenimento della funzionalità ecologica: il sito è presenta forti ostacoli agli spostamenti degli anfibi, per migliorarne l'idoneità e renderlo potenzialmente utilizzabile per le attività riproduttive è indispensabile:

- 1) Eliminare il bordo in cemento delle vasche.
- 2) Realizzazione di pareti con pendenza di circa 70°.

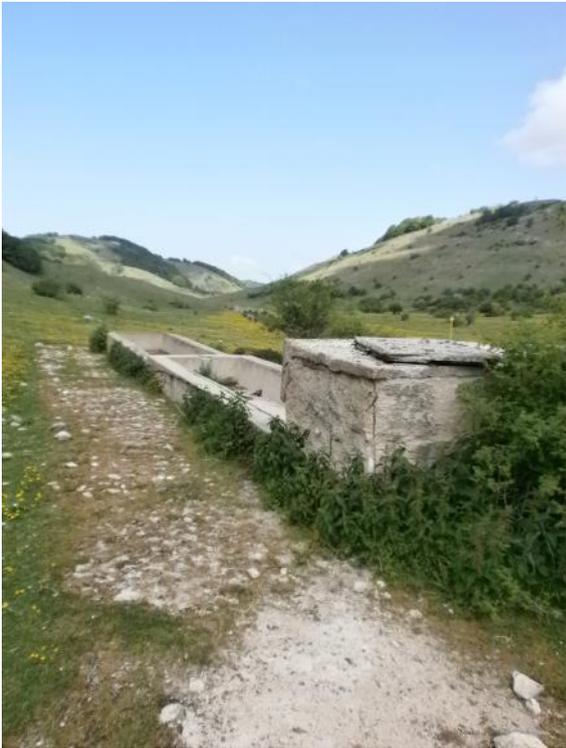
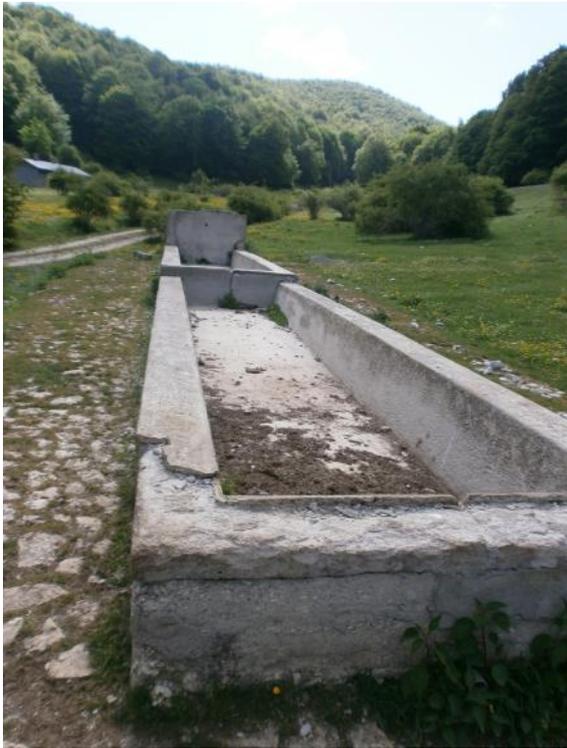
Foto: Renato Petroni

Dimensioni (cm): 1800x150x60

Descrizione:è costituito da due vasche in cemento poste sullo stesso livello. Attorno è presente un pavimento in pietra. Al momento del sopralluogo non c'era apporto d'acqua e le due vasche erano vuote. La prima vasca viene alimentata attraverso un foro presente al centro di una parete della cisterna presente su uno dei due lati corti del fontanile. Anche la cisterna è realizzata in cemento e risulta vuota. Il fontanile versa in uno stato di abbandono e presenta evidenti segni di degrado.

Stato di conservazione (scarso, sufficiente, buono, ottimo): Il fontanile versa in uno stato di abbandono e presenta evidenti segni di degrado.

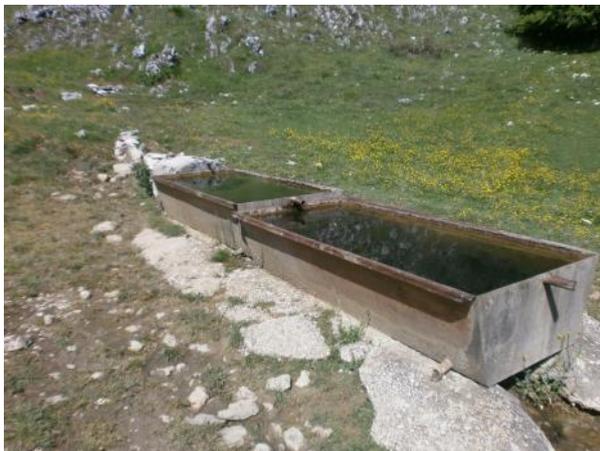
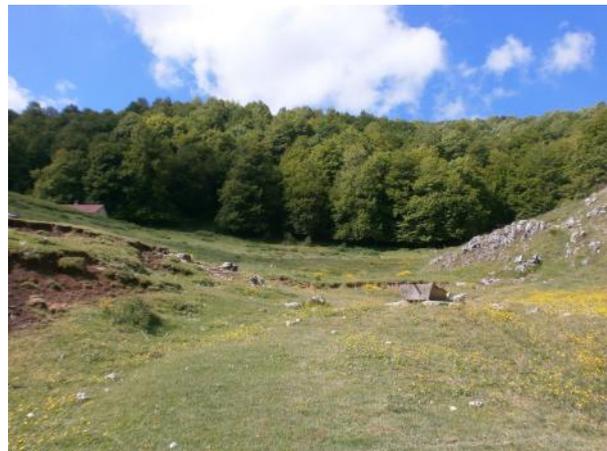
Foto: Renato Petroni

Descrizione:è un fontanile costituito da due vasche in ferro poggiate su un basamento in cemento. La prima vasca è alimentata attraverso un tubo in plastica che proviene direttamente dalla sorgente posta qualche decina di metri più a monte. L'acqua proveniente dalla sorgente scorre in parte libera sul lato destro del fontanile. La vegetazione acquatica è costituita da alghe e muschi; il substrato è costituito da materiale terrigeno e vegetale.

Stato di conservazione (scarso, sufficiente, buono, ottimo): il fontanile e la sorgente presentano evidenti segni di degrado

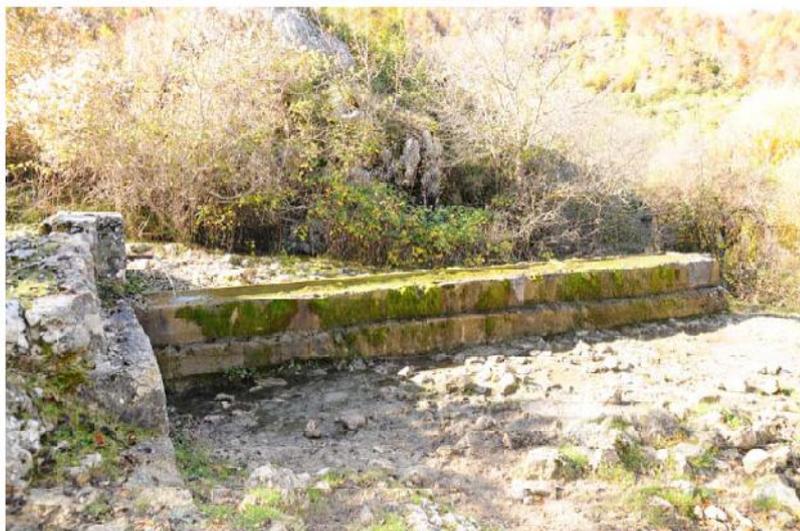
Foto: Marco Carafa

Descrizione: il fontanile è dotato di un'unica vasca di raccolta e si presenta in uno stato di forte degrado strutturale. Tutte la pareti della vasca sono corrose e nonostante sia presente un solco per la fuoriuscita dell'acqua, questa percola direttamente dal bordo delle pareti.

Interventi da attuare per il ripristino od il mantenimento della funzionalità ecologica: nonostante il suo degrado strutturale, il sito è nel complesso adatto ad ospitare popolazioni anfibie. Tuttavia, al fine di migliorare la funzionalità idrica ed ecologica senza alterare l'idoneità ambientale per gli anfibie e consentirne la sua colonizzazione stabile è necessario il :

- 1) Rifacimento delle pareti esterne della vasca con rivestimento in pietra e una pendenza intorno ai 70° per almeno il 60% della loro estensione.
- 2) Eliminazione dello scalino presente sulle pareti più lunghe.

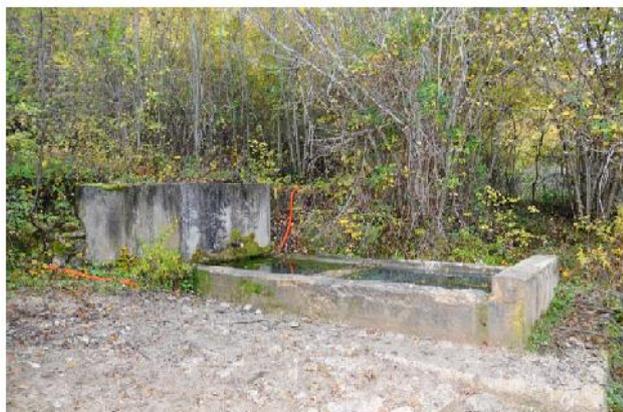
Foto: Marco Carafa

Descrizione: Il fontanile è dotato di un'unica vasca di raccolta suddivisa da un setto interno, con pareti in cemento poco alte leggermente deteriorate. Durante il sopralluogo effettuato è stata rilevata la presenza di una tubazione che connette la vasca con il ruscello che scorre immediatamente adiacente la fonte.

- 1) Rifacimento delle pareti esterne della vasca con pendenza di circa 70° per almeno il 60% della loro estensione.
- 2) Realizzazione di una struttura esteticamente migliore per l'immissione delle acque e rimozione delle tubazioni presenti.
- 3) Posizionamento di massi e accumuli di pietre tra la vasca e il ruscello adiacente.
